Hier möchte ich meine kurze, nicht wissenschaftliche Untersuchung bzgl. Wärmedämmung an meinem WoMo vorstellen. Mir geht es bei diesem Versuch nicht darum, die Leistungsfähigkeit eines bestimmten Heizsystems oder -Modells zu demonstrieren, sondern nur um an Hand der nachfolgenden Thermografieaufnahmen Wirkung der Dämmung zu sehen. Um manche Wärmebilder besser zu verstehen, empfehle ich, sie mit entsprechenden Innen-Aufnahmen in meinem Ausbautagebuch zu vergleichen.

Die Messungen habe ich mit einer geliehenen Wärmebildkamera TP8S bei geeigneter Witterung auf dem Parkplatz vor der Tür gemacht. Um die Schwachstellen aufzuzeigen reichen stabile Außentemperaturen um den Gefrierpunkt bei Windstille. Die Innentemperatur ist „wohnlich“ orientiert mit ca. 20 °C und wird per Thermostat (+19 °C) recht gut geregelt.

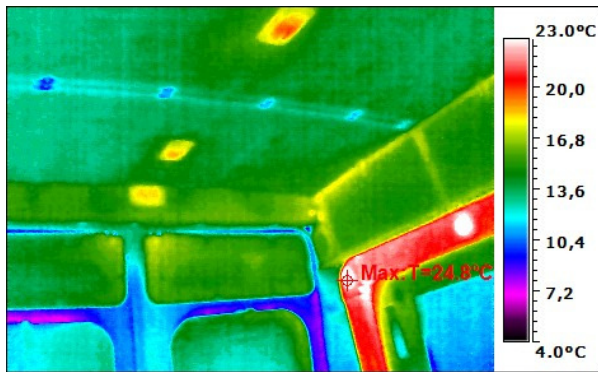
Für Befestigungen am / im Bereich der Holme habe ich 10 mm Fichtenholzleisten als wärmeisolierendes Zwischenteil verwendet (z.B. für die Dachverkleidungen). Knotendübel von Tox und Schrauben halten die Holzklötzchen sicher am Holm und daran mit zwischengelegten Schraubrosetten erfolgt die Befestigung der Deckenplatten. Bei direkter Schraub-/Nietbefestigung im Blech hingen bei meinem ersten WoMo an diesen Stellen nämlich im Winter immer Wassertropfen.

Der Bereich über dem Dachholm (Bild oben) wurde noch mit 10mm Armaflex gedämmt. Die 5 Holzklötze und der Holm sind in der Dach-Thermografie ebenfalls zu sehen, allerdings mit der Hand nicht zu spüren. Auch hier gilt, dass nicht alles ungenügend ist was nicht optimal ist. Am Dach außerdem sichtbar die 3 nur mäßig warmen LED-Lampen.

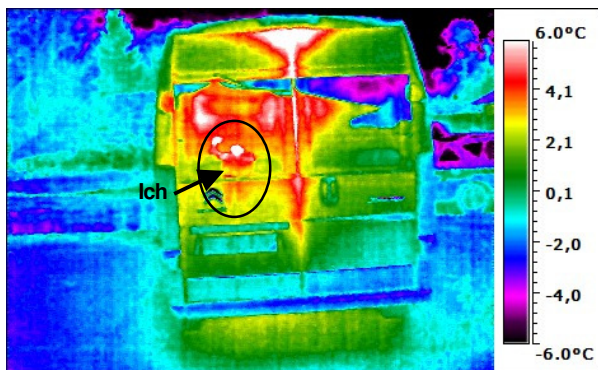
Die Heckansicht des Fahrzeugs zeigt als Beispiel schön die allgemeine Problematik einer Thermografie. Das linke Heckfenster ist innen genau so wie das rechte mit einer eingelegten Styroporplatte isoliert. Die Tür ist ober- und unterhalb des Fensters nur direkt auf der Innenverkleidung mit 10 mm isoliert. Der scheinbar warme Bereich links ist die Spiegelung des hinter mir stehenden Hauses (später bei Frontansicht sichtbar). Mein (absichtliches) Spiegelbild (mit Gesicht und erhobener Hand) ist ebenfalls zu sehen. Dagegen ist der kalte Bereich oben rechts am Fenster die teilweise Spiegelung des kalten Nachhimmels. Echt dagegen ist der Wärmeverlauf entlang des mittleren Türspalts nach oben. Ab Höhe des Türgriffs steigt innen die wärmere Luft im Türspalt entlang des Türrahmens nach oben und verteilt sich innen im oberen Türbereich. Innentemperatur im oberen Bereich (Bild oben) ca. 15°C.

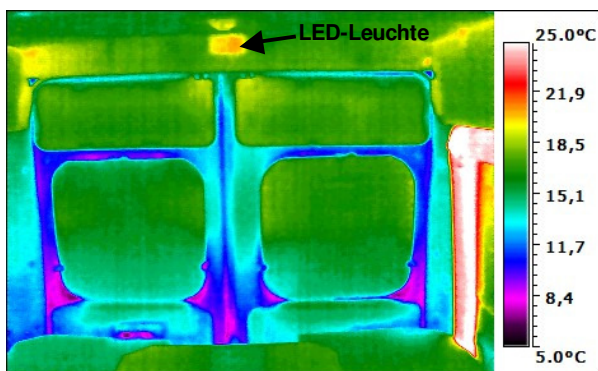
Bei der Heckansicht innen ist kein Unterschied zwischen den eingelegten Styroporplatten 20 mm vorm Fenster und der aufgeklebten 10 mm Armaflex-Isolierung hinter der Plastikverkleidung oberhalb der Fenster zu erkennen. Deutlich sind auch die ungedämmten, nur lackierten Fensterrahmen und rechts der Heizkanal zu sehen. Die Fensterrahmen waren bisher auch bei frostigen Temperaturen ohne

Beschlag, aber kalte Zugluft beim Schlafen läßt es sinnvoll erscheinen, sie zumindest mit Teppich zu bekleben.

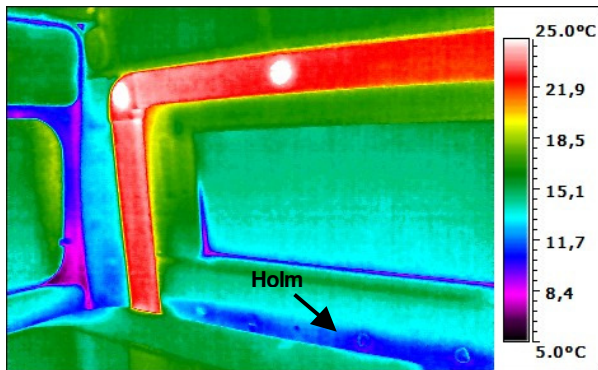
Deutlich ist der filzverkleidete Heizkanal zu sehen mit den warmen Luftdüsen über dem linken Seitenfenster hinten. Vor dem Fenster ist eine 20 mm Styroporplatte eingelegt. Unter dem Fenster ist deutlich ein Längsholm zu sehen mit 10 mm Armaflex isoliert. Die Ausführung des Warmluftkanals hinten hat sich als problematisch erwiesen. Der Wärmetauscher und das

Gebläse sind unten im Staukasten eingebaut. Der im Bild deutlich sichtbare Kanal links nach oben vom Wärmetauscher im Heck kommend war ursprünglich als Plastik-Abluftkanal ausgeführt. Für den Standheizungsbetrieb war das ausreichend, aber während der Fahrt mit Heizung hinten wurde das Plastik zu warm und weich. Zusammengesteckte Verbindungen wurden undicht und schnurrten zusammen. Abhilfe war durch zwei miteinander vernieteten Blechkanälen aus dem Trockenbau möglich. Optik und Berührschutz wurde dann mit aufgeklebtem Nadelfilz verbessert.

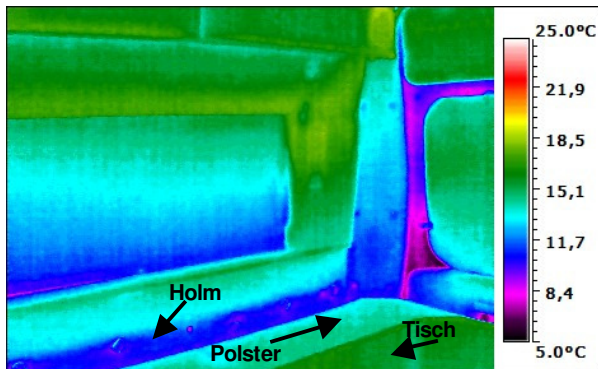
Beim Seitenfenster hinten rechts ist statt der Styroporplatte nur das Wärmeschutzrollo heruntergezogen. Durch die stärkere Luftzirkulation dahinter ist der untere Bereich deutlich kälter als links. Der schräge Eckholm ist auch nur mit 10 mm isoliert. Das Polster ist etwas kühler als auf der linken Seite, da es im „Wind-schatten“ des nicht abgesenkten Tisches und weiter entfernt liegt.

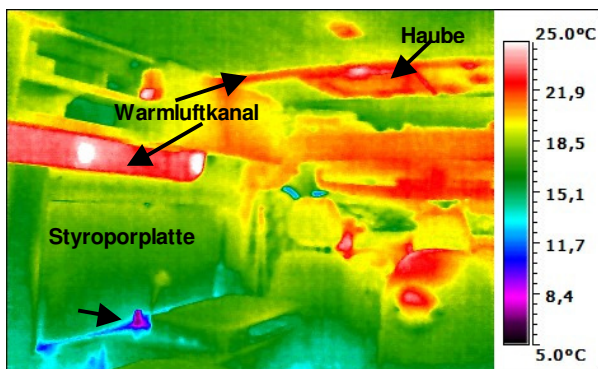
Hier ist der Bereich links über dem Küchenblock, die Dachhaube und der Dachbereich über dem Fahrer zu sehen. Der Warmluftkanal ist durch den Oberschrank hinter die Dachverkleidung geführt. Um die Dachhaube herum ist die Erwärmung durch die abziehende Warmluft durch die Zwangsbelüftung deutlich zu erkennen. Der Dachhimmel über dem Fahrer ist durch den Luftstrom der Front-

düsen erwärmt. Aus dem Griffloch der Styroporplatte vor dem „Küchenfenster“ strömt Kaltluft. Die ständig offene Zwangsbelüftung in der Dachhaube hat sicherlich ihren Anteil an der Trockenheit im Bus. Der offene, inzwischen 2 ½ Jahre alte Würfelzucker und das Salz im Streuer sind nach 10–12 Urlauben im Küchenschrank immer noch trocken. Die beim Übernachten erzeugte Feuchtigkeit wird weitgehend über die Zwangsbelüftung in der Dachhaube und neben den hinteren Seitenfenstern abgeführt. Durch die Frischluftansaugung des Heizgebläses oberhalb der Motorhaube und über die Frontdüsen entsteht ein schwacher Überdruck im Inneren und die erwärmte Luft kann Feuchtigkeit abführen. Und lieber Feuchtigkeit an kalten Fenster sehen und abwischen, als unbemerkt „verschwinden“ und Schaden anrichten. Eigentlich sind feuchte Scheiben nur ein „Komfortproblem“.

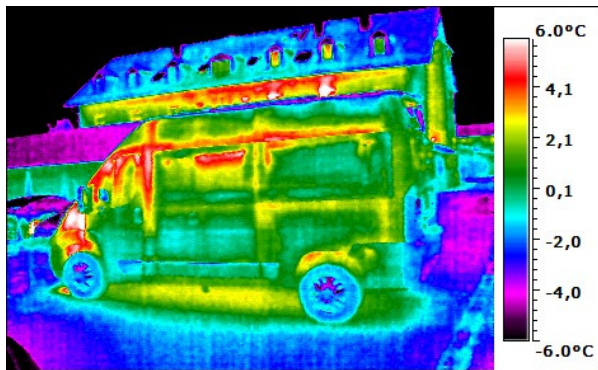
wie oben an der Styroporplatte am mittleren Seitenfenster. Der „Warmbereich“ im Radkasten hinten ist die Folge der serienmäßig dicht darüber verlegten Klima- und Heizleitungen.

Auf diesem Bild sind deutlich die nur dünn isolierten Längsholme (vor allem im Dachbereich) zu sehen. Zusätzlich läuft entlang des Dachholms der Warmluftkanal. Die A- und B-Säule sind nur serienmäßig verkleidet. Die Scheiben im Fahrerhaus sind innen mit Thermo-

matten versehen. Durch die Trennstellen im Bereich A-Säule und Dach gelangt Warmluft hinter die Isolierung, ebenso

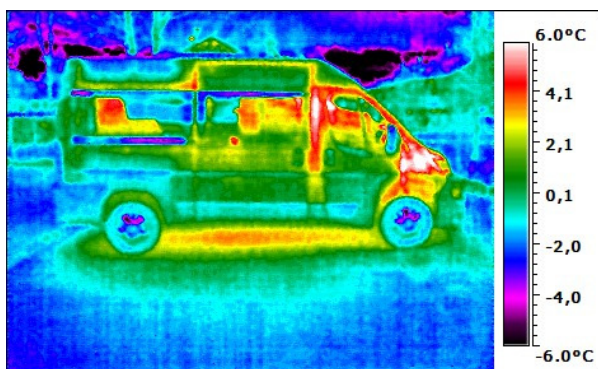
In den Seitenfenstern sind wieder Reflexionen aus dem Hintergrund zu sehen. Der Längsholm über dem Fenster ist weniger warm, da hier kein Warmluftkanal dahinter ist. Außerdem ist der Dachbereich hinten kühler, da der eingebaute Oberschrank innen zusätzlich dämmt. Die B-Säule ist nur serienmäßig verkleidet. Der Längsholm unter dem Fenster ist nicht sichtbar,

sondern nur der kalte Schiebetürbeschlag.

Der warme Rand oben an der Schiebetür ist durch den schmalen Türspalt der nicht eingerasteten Tür bedingt, der obere Türbereich ist normal gedämmt. Der scheinbar wärmere Bereich unter dem Auto ist die Wärmespiegelung des Wagenbodens auf dem Asphalt und mit ca. minus 4°C etwa so kalt wie die Umgebung.

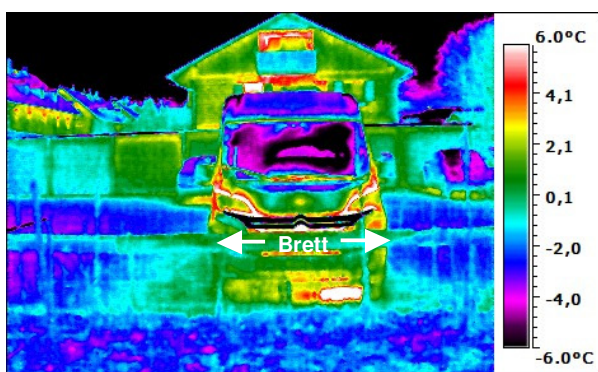
leider durch das waagrechte Brett des Zaunes verdeckt. Die Motorhaube ist innen serienmäßig mit Filz gedämmt, deshalb ist die austretende Wärme vor allem im Bereich von Spalten der Motorhaube und Scheinwerfer zu sehen. Die externe Ansaugung der Heizluft erfolgt durch die Lüftungsgitter unter der Frontscheibe. Im Hintergrund das Haus und die wärmeren Garagen (in denen gerade warme Autos abgestellt wurden), die auch die Wärmereflexion bei der „Heckansicht“ verursachen.

Vorne ist von außen die Wärme unter der Motorhaube zu erkennen. Die Erwärmung des Motorraumes erfolgt primär durch aufsteigende Abwärme (nicht Abgase) rund um die Standheizung. Die Erwärmung des Motors hält sich in Grenzen, da das Heizungswasser nur die Heizungstauscher und nicht den gesamten Motor durchströmen.

Der nicht sehr warme Kühlerbereich ist

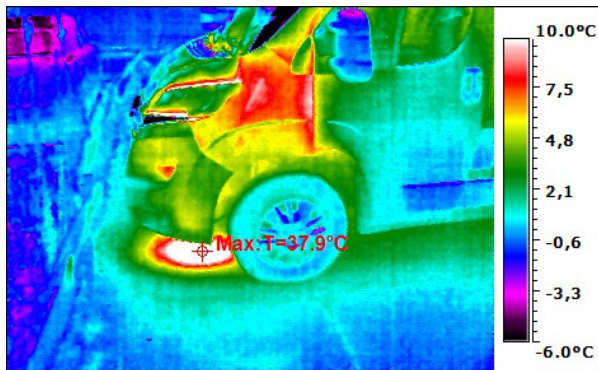
Im oberen Bereich des Kotflügels staut sich die Abwärme der Standheizung. Am Boden unter der Heizung ist der Austritt der heißen Abgase deutlich zu sehen. Durch die schnelle Wärmeableitung der Asphaltdecke in den gefrorenen Untergrund beträgt die Temperatur am Boden „nur“ knapp 40°C. Die Abgastemperatur beträgt allerdings (gemessen) bis 250°C und erreicht damit die Temperatur der

Selbstentzündung von trockenem Gras. Im Gegensatz zur (kurzzeitigen) Strahlungshitze eines abgestellten Autos mit heißem Katalysators hält diese Temperatur viel länger an. **Deshalb sollte man solche Stellplätze mit trockenem Gras in Verbindung mit Standheizung meiden, zumindest erscheint eine untergelegte Metallplatte zur Wärmeverteilung sinnvoll.**

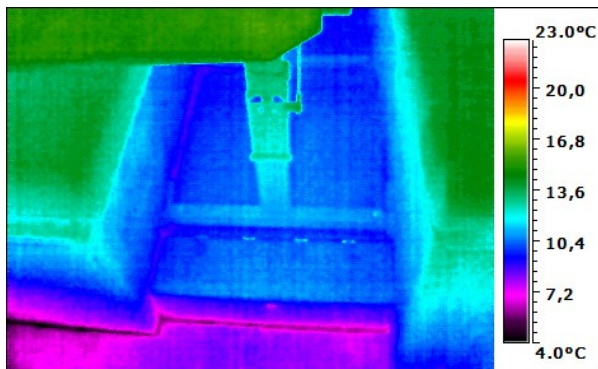
Diese Aufnahme zeigt die Bodentemperatur unter dem Tisch. Im Vordergrund liegt die Temperatur vor dem Tisch auf der konstruktiv nicht dämmbaren Alustruktur für die hintere Sitzreihe bei ca. 7°C, auf dem doppelten Boden unter dem Tisch bei ca. 10°C. Dass der Aluboden nicht kuschelig warm wird war mir im Vorfeld bereits klar. Aber von dem doppelten Boden unter dem Tisch hatte

ich mir mehr versprochen. Dabei ist primär gar nicht die schlechte Isolation des Bodens für die Kälte verantwortlich, sondern die ruhende Luft darüber. Jeder kennt dieses Phänomen: Die (früher) offenen Kühltruhen hatten ca. -20°C und darüber war die sommerliche Wärme. Die (heutigen) Abdeckungen sind keine Wärmeisolation, sondern verhindern nur einen Wärme- und Feuchteintrag in die Kühltruhe von oben in Folge der natürlichen Verwirbelungen (durch Kundenbewegungen daneben). Diese Verwirbelungen führten dann auch zu deutlicher Vereisung der Truhen. Ich hatte für den Bereich unter dem Tisch konstruktiv wg. der Stauräume keinen Heizungsauslass vorgesehen. Vielleicht wird das noch nachgebessert, (mit einem Ventilator?) wenn das damit verbundene Zugluftproblem gelöst ist.

Der Polster- und Tischbereich liegt weiter oben bei ca. 15°C.

Der Fußbereich der Fondpassagiere hat eigene Warmluftöffnungen von vorn und wird ausreichend erwärmt.

Vorerst im Winter also „warme Puschen“ anziehen.
