Wärmetechnische Betrachtung meines WoMo im Hinblick auf die ausgeführte Isolation.

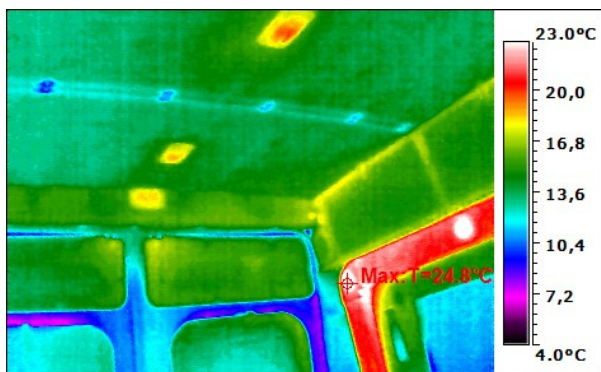
Der Bereich über dem Dachholm (Bild oben) wurde noch mit 9 mm Armaflex gedämmt. Die schlechtere Wärmeisolation der 5 Holzklötzchen und der Holm sind in der Dach-Thermografie ebenfalls zu sehen, allerdings mit der Hand nicht zu spüren. Auch hier gilt, daß nicht alles ungenügend ist was nicht optimal ist. Am Dach außerdem sichtbar die 3 nur mäßig warmen LED-Lampen. Die Heizung hatte momentan Pause und der Heizkanal war „abgekühlt“.

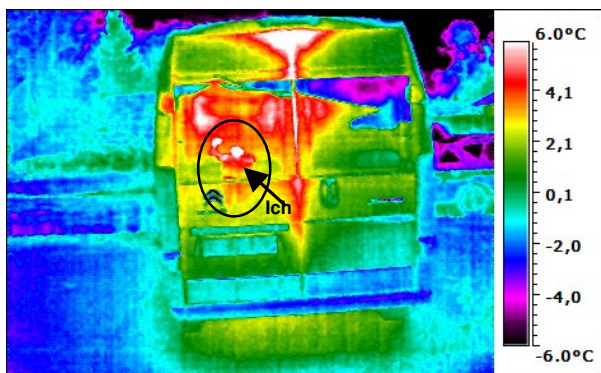
Die Heckansicht des Fahrzeugs zeigt als Beispiel schön die allgemeine Problematik einer Thermografie. Das linke Heckfenster ist innen genau so wie das rechte mit einer eingelegten Styrodurplatte isoliert. Die Tür ist ober- und unterhalb des Fensters nur direkt auf der Innenverkleidung mit 9 mm isoliert. Der scheinbar warme Bereich am linken Fenster ist die Spiegelung des hinter mir stehenden Hauses (später bei der Frontansicht sichtbar). Mein (absichtliches)

Spiegelbild (mit Gesicht und erhobener Hand) ist ebenfalls zu sehen. Dagegen ist der kalte Bereich oben am rechten Fenster die teilweise Spiegelung des kalten Nachthimmels. Echt ist dagegen der Wärmeverlauf entlang des mittleren Türspalts nach oben. Ab Höhe des Türgriffs steigt innen die wärmere Luft im Spalt zwischen den Türen entlang des Türrahmens nach oben und verteilt sich innen im Bereich oberer Türrahmen. Innentemperatur im oberen Tür-Bereich ca. 13°C.

Schlafen lassen es sinnvoll erscheinen, sie später zumindest mit Teppich zu bekleben.

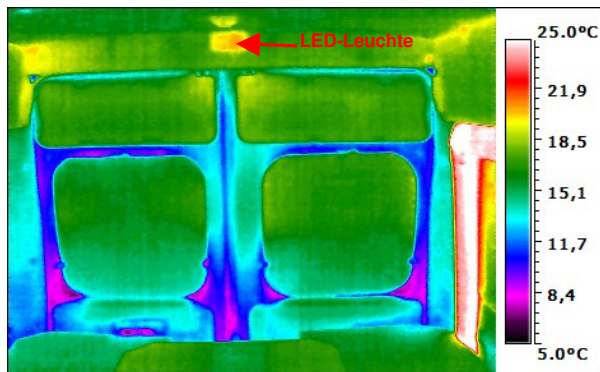
Bei der Heckansicht innen ist kein Unterschied zwischen den eingelegten Styrodurplatten 20 mm vor dem Fenster und der aufgeklebten 9 mm Armaflex-Isolierung hinter der Plastikverkleidung oberhalb der Fenster zu erkennen. Deutlich sind auch die ungedämmten, nur lackierten Fensterrahmen und rechts der Heizkanal (in Betrieb) zu sehen. Die Fensterrahmen waren bisher auch bei frostigen Temperaturen ohne Beschlag, aber kalte „Fallwinde“ vom Rahmen beim

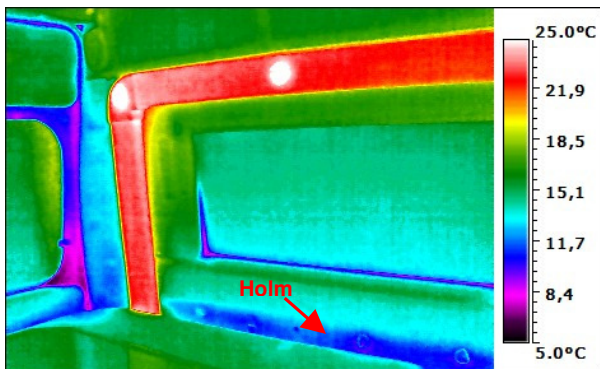
Deutlich ist der filzverkleidete Heizkanal (momentan Heizpause) zu sehen mit den warmen Luftdüsen über dem linken Seitenfenster hinten. Vor dem Fenster ist eine 20mm Styrodurplatte eingelegt. Unter dem Fenster ist deutlich ein Längsholm zu sehen (mit 9 mm Armaflex isoliert). Durch die aufgespreste Innenverkleidung ist die Wärmeisolierung nur bedingt wirksam. Im Längsholm sind als kleine Flecken 5 Zurrösen zu erkennen.

Die Ausführung des Warmluftkanals hinten hat sich als problematisch erwiesen. Der Wärmetauscher und das Gebläse sind unten im Staukasten eingebaut. Der im Bild deutlich sichtbare Kanal links nach oben vom Wärmetauscher im Heck kommend war ursprünglich als Plastik-Abluftkanal (Küchenabzug) ausgeführt. Für den Standheizungsbetrieb war das ausreichend, aber während der Fahrt mit Heizung hinten wurde das Plastik zu warm und weich. Zusammengesteckte Verbindungen wurden undicht und schnurrten zusammen. Abhilfe war durch zwei miteinander vernieteten Blechkanälen aus dem Trockenbau möglich. Optik und Berührschutz wurde dann mit aufgeklebtem Nadelfilz verbessert.

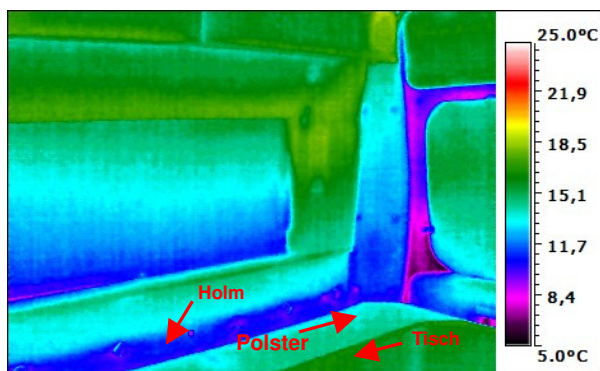
Beim rechten hinteren Seitenfenster ist statt der Styrodurplatte nur das Wärmeschutzrollo heruntergezogen. Es isoliert einigermaßen, allerdings ist durch die stärkere Luftzirkulation zwischen Scheibe und Rollo der untere Bereich deutlich kälter als auf der linken Seite. Der schräge Eckholm ist auch nur mit 9 mm isoliert (dachte ich bisher, ich hatte die Isolierung hinter der 5mm Sperrholzplatte vergessen und werde nachbessern). Deutlich sind die 4 Verschraubungspunkte zu erkennen. Die Rückenpolster sind bei allen Messungen

entfernt, um die Wandtemperatur besser darzustellen.

Das Sitzpolster und der Holm sind etwas kühler als auf der linken Seite, da sie weiter entfernt und im „Windschatten“ des nicht abgesenkten Tisches und liegen. Die 9mm Isolierung des Längsholmes ist durch die aufgeschraubte Sperrholzverkleidung zusammengepresst und in der Wirkung deutlich eingeschränkt. Auch hier wieder die Zurrösen als kleine Flecken sichtbar.

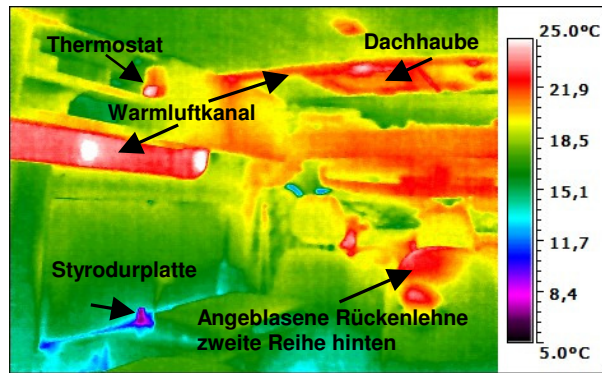
Hier ist der Bereich links über dem Küchenblock, die Dachhaube und der Dachbereich über dem Fahrer zu sehen. Der Warmluftkanal (momentan abgeschaltet) ist durch den Oberschrank hinter die Dachverkleidung geführt. Um die Dachhaube herum ist die Erwärmung durch die abziehende Warmluft durch die Zwangsbelüftung deutlich zu erkennen. Der Dachhimmel über dem Fahrer ist durch den Luftstrom der Frontdüsen erwärmt. Aus dem Griffloch der Styrodurplatte vor dem „Küchenfenster“ strömt Kaltluft. Die

ständig offene Zwangsbelüftung in der Dachhaube hat sicherlich ihren Anteil an der Trockenheit im Bus. Der offene, inzwischen 2 ½ Jahre alte Würfelzucker und das Salz im Streuer sind nach 10–12 Urlauben im Küchenschrank immer noch trocken. Die beim Übernachten erzeugte Feuchtigkeit wird weitgehend über die Zwangsbelüftung in der Dachhaube und neben den hinteren Seitenfenstern abgeführt. Durch die Frischluftansaugung des Heizgebläses oberhalb der Motorhaube und über die Frontdüsen entsteht ein schwacher Überdruck im Inneren und die erwärmte Luft kann Feuchtigkeit abführen. Und lieber Feuchtigkeit an kalten Fenster sehen und abwischen, als unbemerkt „verschwinden“ und Schaden anrichten. Eigentlich sind feuchte Scheiben nur ein optisches „Komfortproblem“.

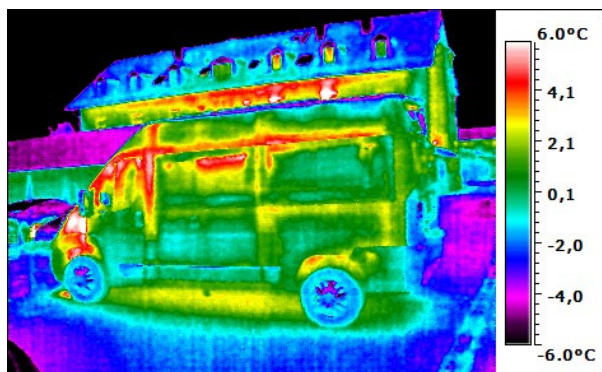
Auf diesem Bild sind deutlich die nur dünn isolierten Längsholme zu sehen. Zusätzlich läuft entlang des Dachholms der Warmluftkanal. Die A- und B-Säule sind nur serienmäßig verkleidet. Die Scheiben im Fahrerhaus sind innen mit Thermomatten versehen. Durch die Trennstellen im Bereich A-Säule und Dach gelangt Warmluft hinter die Isolierung, ebenso wie oben an der Styrodurplatte am mittleren Seitenfenster. Der „Warmbereich“ im Radkasten hinten ist die Folge der serienmäßig dicht darüber verlegten Heizleitungen.

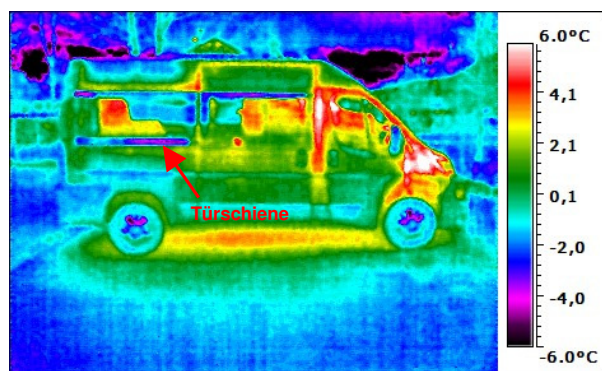
Auf den Seitenfenstern sind wieder warme Reflexionen aus dem Hintergrund zu sehen. Der Längsholm über dem Fenster ist weniger warm, da hier kein Warmluftkanal dahinter ist. Außerdem ist der Dachbereich hinten kühler, da der eingebaute Oberschrank innen zusätzlich dämmt. Die B-Säule ist nur serienmäßig verkleidet. Der warme Längsholm unter dem Fenster ist hier nicht sichtbar, sondern nur der Schiebetürbeschlag aus Metall. Blankes Metall (auch matt) strahlt deutlich weniger Wärme ab als es der realen

Temperatur entspricht, deshalb erscheint es kälter. (Abhilfe: 1-2 Lagen Tesafilm an der Messstelle anbringen). Lack- und Kunststoff-Flächen zeigen dagegen die richtige Temperatur. Über dem Hinterrad sieht man den (kalten) Staukasten innen abgebildet. Der warme Rand oben an der Schiebetür ist durch den schmalen Türspalt der nicht eingerasteten Tür bedingt, der obere Türbereich ist normal gedämmt. Der scheinbar wärmere Bereich unter dem Auto ist nur die Wärmespiegelung des Wagenbodens auf dem Asphalt und mit ca. minus 4°C etwa so kalt wie die Umgebung.

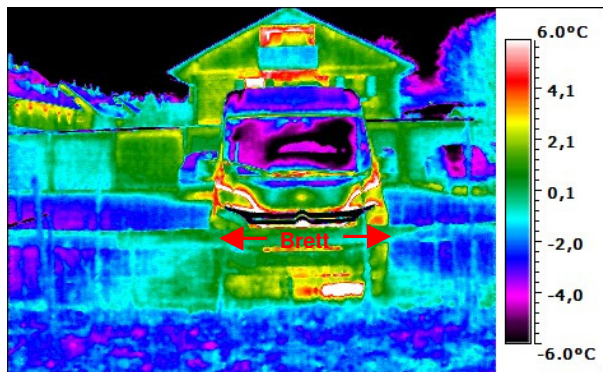
Vorne ist von außen die Wärme unter der Motorhaube zu erkennen. Die Erwärmung des Motorraumes erfolgt primär durch aufsteigende Abwärme (nicht Abgase) rund um die Standheizung. Die Erwärmung des Motors hält sich in Grenzen, da das Heizungswasser nur den Heizungstauscher und nicht den gesamten Motor durchströmt. Der nicht sehr warme Kühlerbereich ist leider durch das waagrechte Brett des Zaunes verdeckt. Die Motorhaube ist innen

serienmäßig mit Filz gedämmt, deshalb ist die austretende Wärme vor allem im Bereich von Spalten der Motorhaube und Scheinwerfer zu sehen. Die externe Ansaugung der Heizluft erfolgt durch die Lüftungsgitter unter der Frontscheibe. Im Hintergrund sind das Haus und die wärmeren Garagen (in denen gerade warme Autos abgestellt wurden), die auch die Wärmereflexion bei der „Heckansicht“ verursachen. Auch hier sind die sehr kalten Stellen auf der Frontscheibe und den Chrom-Streifen am Kühler Reflexionen des kalten Himmels auf den blanken Stellen.

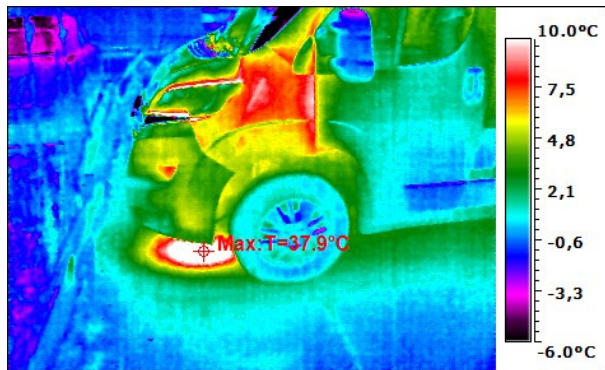
Die Abwärme der Standheizung zieht in den oberen Bereich des Kotflügels und staut sich vor dem Fensterholm. In der Einstiegsstufe der Tür ist der Staukasten innen als zusätzliche Wärmeisolierung zu sehen. Am Boden unter der Heizung ist der Austritt der heißen Abgase deutlich zu sehen. Durch die Wärmeableitung der Asphaltdecke in den gefrorenen Untergrund beträgt die Temperatur am Boden „nur“ knapp 40°C. Die gemessene Abgastemperatur beträgt aller-

dings bis 250°C und erreicht damit die Temperatur der Selbstentzündung von trockenem Gras. Im Gegensatz zur (kurzzeitigen) Strahlungshitze eines abgestellten Autos mit heißem Katalysators hält diese Temperatur viel länger an und sorgt für den nötigen Luftzug eines Feuers.

Deshalb sollte man solche Stellplätze mit trockenem Gras in Verbindung mit Standheizung und Auspuff nach unten meiden, zumindest erscheint eine untergelegte Metallplatte zur Wärmeverteilung sinnvoll.

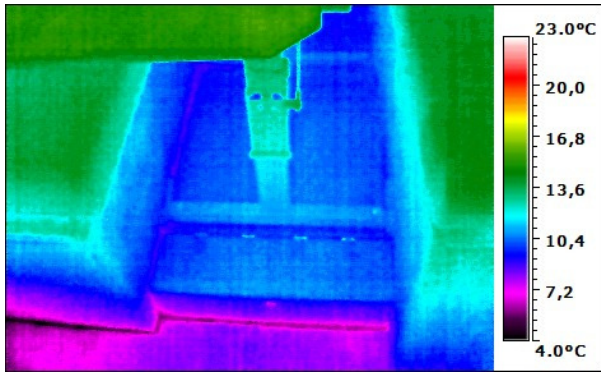
Diese Aufnahme zeigt die Bodentemperatur unter dem Tisch. Im Vordergrund beträgt die Temperatur vor dem Tisch auf der konstruktiv nicht dämmbaren Alustruktur für die hintere Sitzreihe ca. 7°C, auf dem doppelten Boden unter dem Tisch ca. 10°C. Daß der Aluboden nicht kuschelig warm wird war mir im Vorfeld bereits klar. Aber von dem doppelten Boden unter dem Tisch hatte ich mir mehr versprochen. Dabei ist primär gar nicht eine schlechte Isolation des Bodens für die Kälte verantwortlich, sondern die ruhende Luft

darüber. Jeder kennt dieses Phänomen: Die (früher) offenen Kühltruhen im Supermarkt hatten ca. -20°C und darüber war die sommerliche Wärme. Die (heutigen) Abdeckungen sind weniger Wärmeisolation, sondern verhindern primär einen Wärme- und Feuchteintrag in die Kühltruhe von oben in Folge der natürlichen Verwirbelungen (durch Kundenbewegungen daneben). Diese Luftwirbel führten dann auch zu deutlicher Vereisung der Truhen. Der Polster- und Tischbereich liegt etwas höher und die Temperatur beträgt ca. 15°C. Der Fußbereich der Fondpassagiere hat eigene Warmluftöffnungen von vorn und wird ausreichend erwärmt. Ich hatte für den Bereich unter dem Tisch konstruktiv wg. der Stauräume keinen Warmluftauslass vorgesehen. Das wird jetzt aber noch nachgebessert. Vorerst im Winter also „warme Puschen“ anziehen.

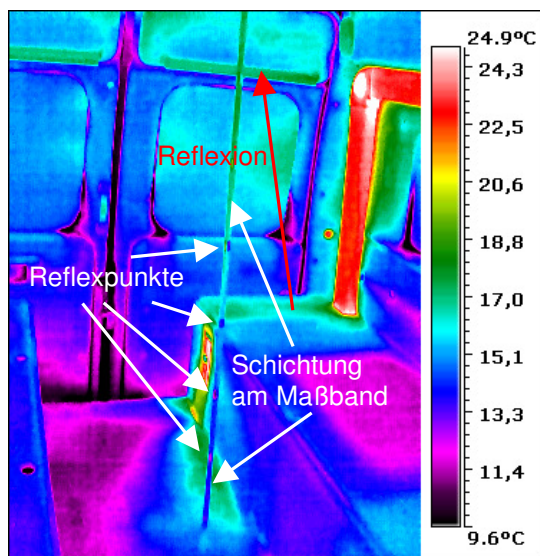
Freier Blick nach hinten, bei allen folgenden Aufnahmen ohne Tisch und Sitzpolster. Bereits nach ca. 30 Minuten Aufheizzeit ist der Boden in großen Bereichen hinten mit ca. 12°C - 14°C bereits wärmer als es ohne „Bodenheizung“ (früher ca. 10°C) je wurde. Die Heizung hatte vor dieser Aufnahme eine Heizpause eingelegt, erkennbar am Maßband und am abgekühlten Heizkanal, und die Lufttemperatur eine deutliche Schichtung. Im Bereich der unteren 50 cm beträgt die Lufttemperatur nur ca. 14°C, in ca. 1,2 m Höhe ca. 18°C. Die „kalte“ Rechteckfläche auf der Sitzfläche wird hervorgerufen durch die thermische Trägheit einer direkt darunter platzierten, 3-fach gefalteten Holzplatte, die an Stelle des Tisches bei Platzproblemen als Schlaffläche zum Einsatz kommt. Die Kaltflächen

unten an der Tür sind hervorgerufen durch die nicht ganz dicht schließende Türdichtung unten. Die wird in nächste Zeit etwas nachgebessert mit einer „Zugluftbremse“. Der senkrechte „Kaltstrich“ ist die direkt sichtbare, kalte Gummidichtung der linken Hecktür und evtl. mit einer innen darauf angebrachten, dünnen Isolierung zu entschärfen. Die „warmen Streifen“ über den Fenstern sind Reflexionen aus dem hinteren Sitzbereich in der Alubeschichtung der Rollos.

Zum Teil dürfte die schnellere Aufheizung im Bodenbereich auch am fehlenden Tisch und seiner „Abschattung“ nach unten liegen.

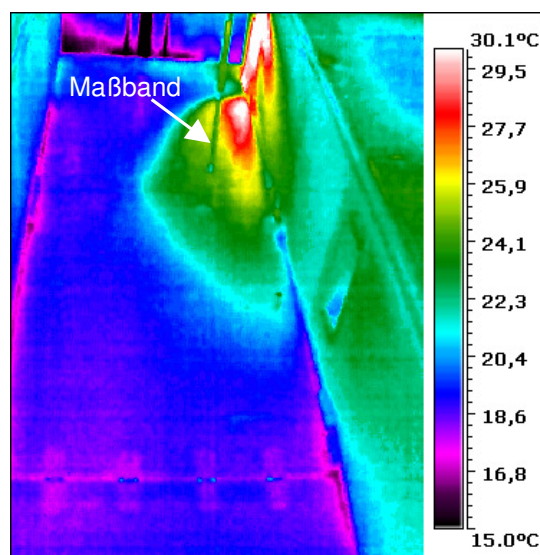
Nach ca. 2 Std. ist der Bodenbereich weitgehend durchgewärmt auf ca. 19°C, im Bereich der Luft-einleitung auf ca. 24°C. Das ist mit „normalen Schlappen“ schon erträglich. Daß die Lüftung im Augenblick aktiv ist sieht man deutlich an der nahezu gleichmäßig warmen Temperaturverteilung entlang des Maßbandes bis zum Boden. Der „Warmfleck“ mit ca. 30°C hinten rührt vom Auftreffen des Warmluftstroms am Boden von oben aus dem hinteren Luftauslass am Staukasten.

Im Vordergrund sichtbar die Metall-Scharniere des Doppelbodens unter dem Bodenbelag.

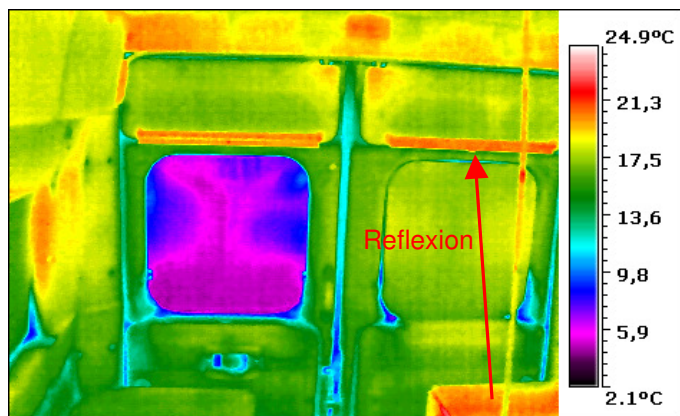
Am linken Heckfenster wurde hier kurz zuvor die Styrodurplatte entfernt. Ihre Wirksamkeit ist deutlich sichtbar und die Scheibe dahinter war nur leicht beschlagen. Am rechten Fenster sieht man etwas Kaltluft an den Ecken „herausfließen“. Zusätzlich ist die verbesserte Dämmung der D-Säulen und der Tür- und Fensterrahmen sichtbar (gegen Bild v. S. 3). Obwohl die D-Säulen unten und oben offen sind, reicht hier die 9mm Armaflex-Isolierung + Sperrholz +

Nadelfleece aus.

Auch hier wieder Reflexionen des hinteren Sitzbereichs auf der Alubeschichtung der Rollos.
