Hier möchte ich meine kurze, nicht wissenschaftliche Untersuchung bzgl. Wärmedämmung an meinem WoMo vorstellen. Mir geht es bei diesem Versuch nicht darum, die Leistungsfähigkeit eines bestimmten Heizsystems oder -Modells zu demonstrieren, sondern nur um an Hand der nachfolgenden Thermografieaufnahmen Wirkung der Dämmung zu sehen. Um manche Wärmebilder besser zu verstehen, empfehle ich, sie mit entsprechenden Innen-Aufnahmen in meinem Ausbautagebuch zu vergleichen.

Die Messungen habe ich mit einer geliehenen Wärmebildkamera TP8S bei geeigneter Witterung auf dem Parkplatz vor der Tür gemacht. Um die Schwachstellen aufzuzeigen reichen stabile Außentemperaturen um den Gefrierpunkt bei Windstille. Die Innentemperatur ist „wohnlich“ orientiert mit ca. 20 °C und wird per Thermostat (+19 °C) recht gut geregelt.

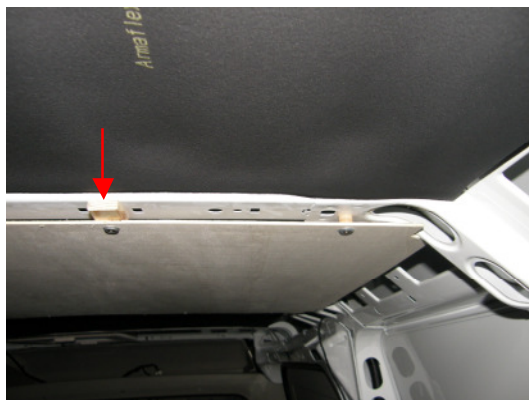
Das Fahrzeug wurde mit der Diesel-Standheizung „ThermoTop C“ am frühen Abend einige Stunden aufgeheizt, bis auch im Inneren stabile Temperaturverhältnisse vorlagen. Die Außentemperatur betrug ca. minus 4 °C. Die Temperatur im WoMo lag vor Messbeginn durch Restwärme des Tages bei ca. +2 °C, nach 40 Minuten bei ca. +14 °C (mit Heizpausen?) und die Endtemperatur nach 60 Minuten bei +19 °C. Die Dachhaube war geschlossen, die integrierte Zwangsbelüftung darin offen. Mir war es zu ungemütlich, diese Aufheizphase „live“ zu erleben. Die Messungen begannen dann ca. 4 Std. nach Heizbeginn. Zum Vergleich der Temperaturen bei den verschiedenen Bildern bitte stets die Temperaturskala rechts im Bild beachten.
