Wärmetechnische Betrachtung meines WoMo im Hinblick auf die ausgeführte Isolation.

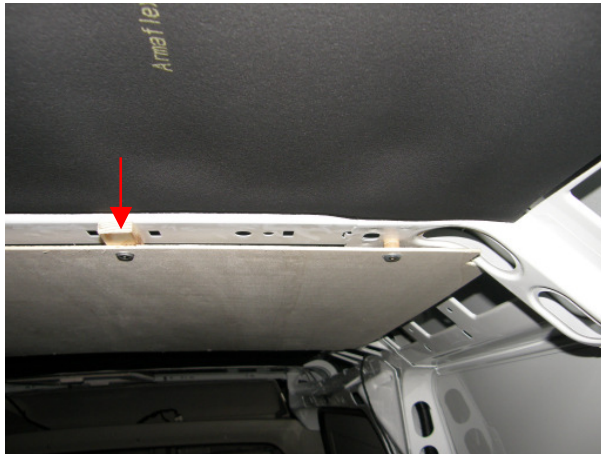
Für Befestigungen der Innenverkleidung am / im Bereich der Holme habe ich 10 mm Fichtenholz-Klötzchen als wärmeisolierendes Zwischenteil verwendet (z.B. für die Dachverkleidungen). Knotendübel von Tox und Holzschrauben halten die Holzklötzchen sicher am Holm, der Kunststoffdübel vermindert den Kälteübergang in die Schrauben. Daran erfolgt mit zwischengelegten Schraubrossetten die Befestigung der Deckenplatten. Bei direkter Schraub-/Nietbefestigung im Blech hingen bei meinem ersten WoMo an diesen Stellen bei kaltem Winter immer Wassertropfen.

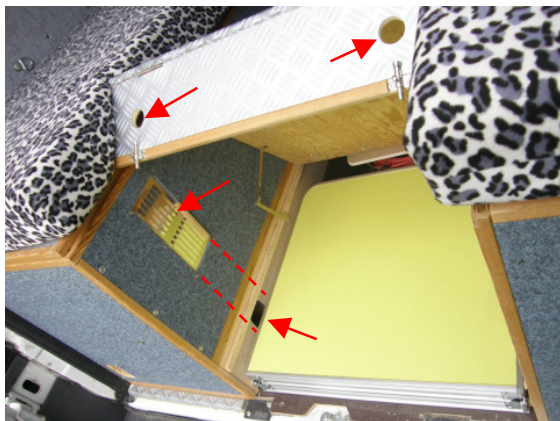
Die nachträglichen Arbeiten an der Dämmung der Hecktür (9mm Armaflex + Nadelfleece) auf allen inneren Blechflächen und der Heizauslass / "Bodenheizung" hinten waren der Anlass, den Thermografiebericht fortzuführen. Als „i-Tüpfelchen“ kam mir dann die Idee einer „Bodenheizung“. Ein Kanal vom hinteren Luftauslass leitet jetzt zusätzlich etwas Warmluft nach unten in den nie ganz gefüllten Doppelboden und heizt den Boden leicht auf. Die Grifflöcher sind nun zusätzliche Ausströmer am Boden für hinten. Aus den Grifflöchern strömt die Luft zwar kaum spürbar, (aber sichtbar durch Räucherstäbchen).
